# 合肥市瑶海区米希尔童装店 “9·30”触电事故调查报告

2023年9月30日下午16时许，瑶海区站前路与胜利路交口西南角安徽九龙珠儿童城，合肥市瑶海区米希尔童装店发生一起触电事故，造成1人死亡。

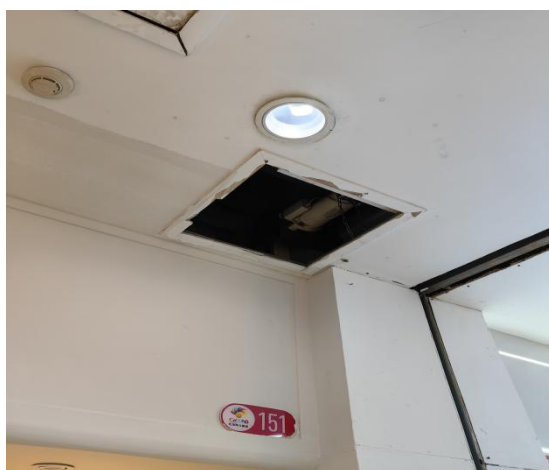
图 1-1 吊顶检修口

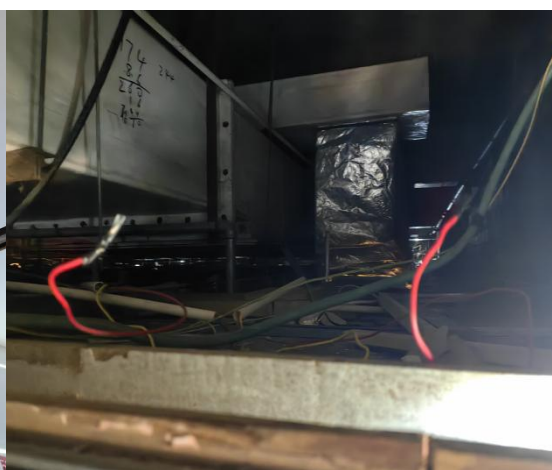
图 1-2 吊顶结构

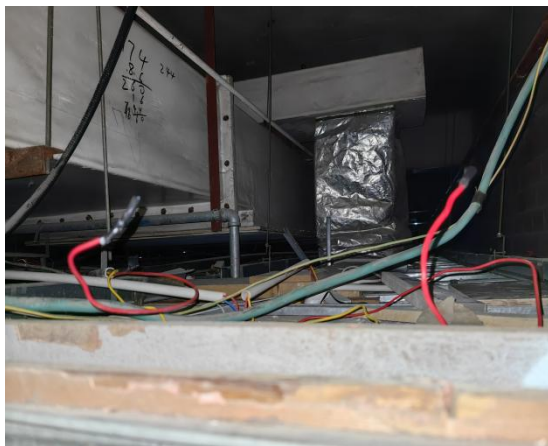
图 1-3 吊顶区域线路

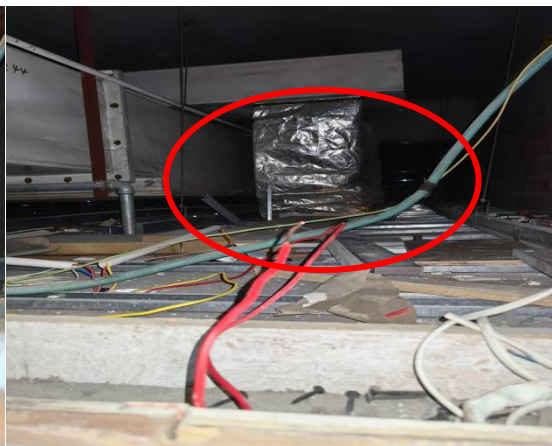
##### 1. 事故现场环境

图 1-4 裸露的导线端头

刘某某作业时，未使用绝缘防护用具<sup>5</sup>，未识别作业区域裸露电源线安全风险<sup>6</sup>，未停电、验电，带电作业<sup>7</sup>；接触带电体导致触电，是本起事故的直接原因。

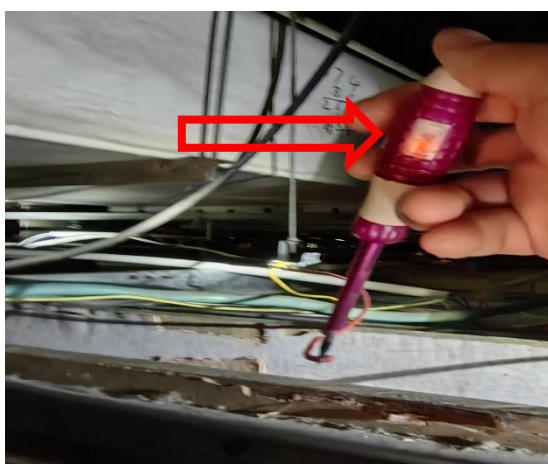
图 1-5 西侧导线带电

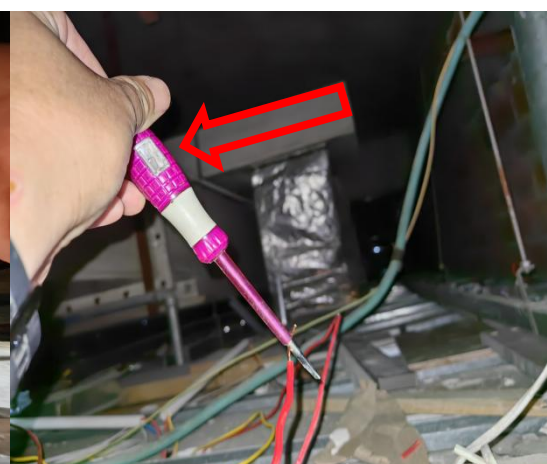
图 1-6 东侧导线不带电

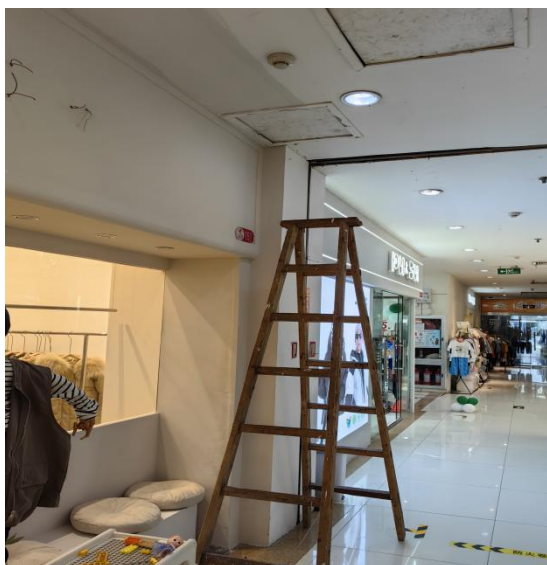
检修口下有一便携式木梯（见图 1-7），松木材质，高度约 2.38 米（见图 1-8），梯台木质干燥，梯身无明显损伤、断裂，梯脚处无防滑措施。

图 1-7 事故现场木梯

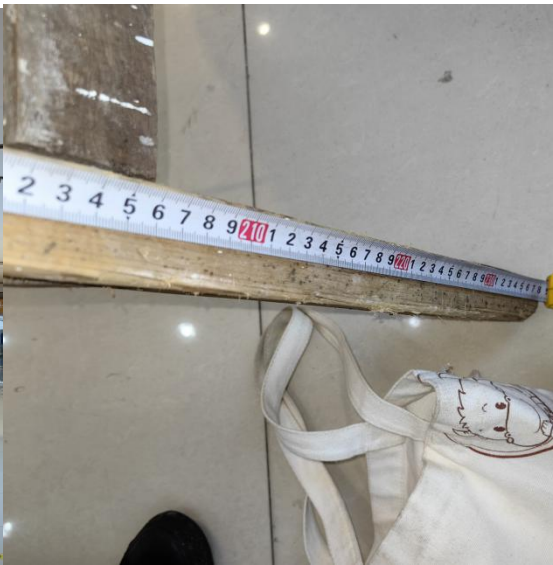
图 1-8 木梯高度

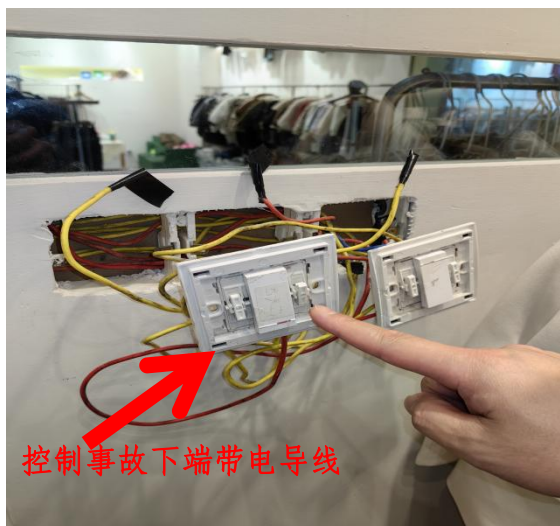
图 2-1 三开单控开关

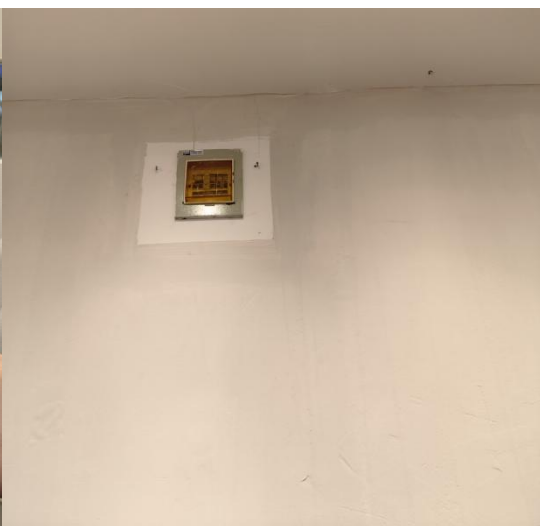
图 2-2 PZ30 箱

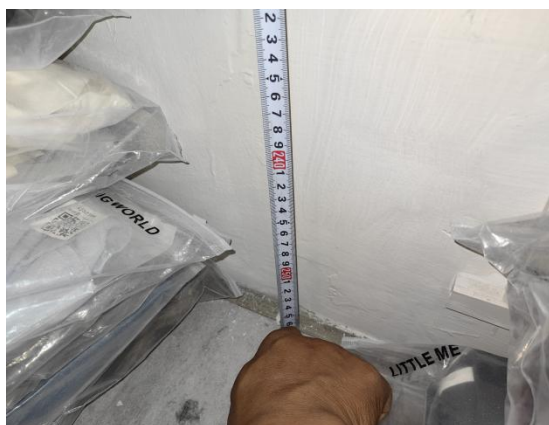
图 2-3 PZ30 箱离地高度

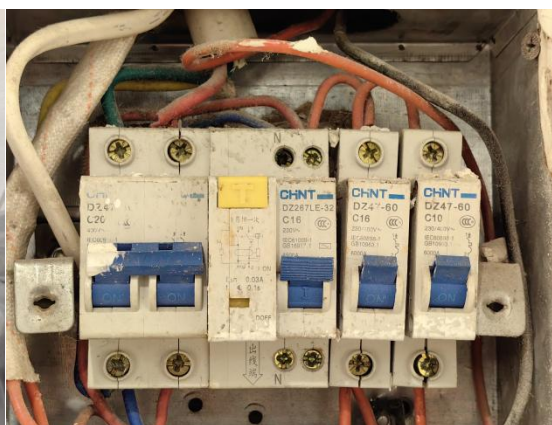
图 2-4 PZ30 箱内各开关组

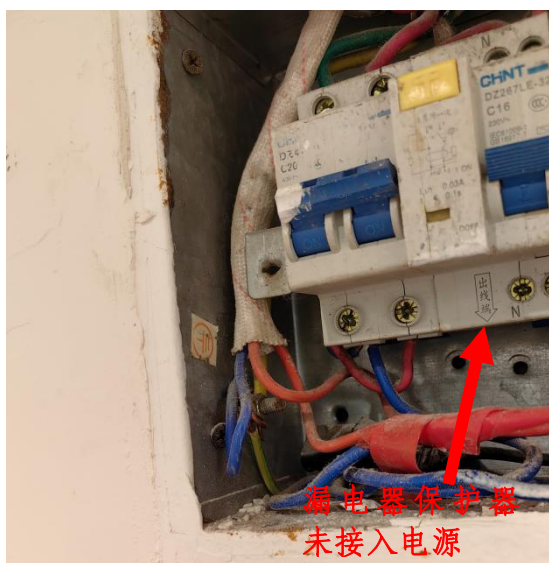
触电区域裸露带电导线上一级为 1\*\*号商铺室内墙上三开单控开关（见图 2-1），三开单控开关上一级接入 151 号商铺墙上 PZ30 箱内（见图 2-2）。PZ30 箱离地高度约 2.55 米（见图 2-3），箱内安装有正泰 DZ47-60C20/2P 断路器、正泰 DZ267LE-32/C16 带漏电保护空气开关、正泰 DZ47-60C10/1P 断路器（见图 2-4）。现场测试 DZ2676LE-32/C16 带漏电保护空气开关因下端头未接入电源，无漏电保护功能（见图 2-5），其余开关具备开关动作功能。箱内最右侧正泰 DZ47-60C10/1P 断路器为三开单控开关接入的上一级开关（见图 2-6）。

图 2-5 漏电保护器未接入电源

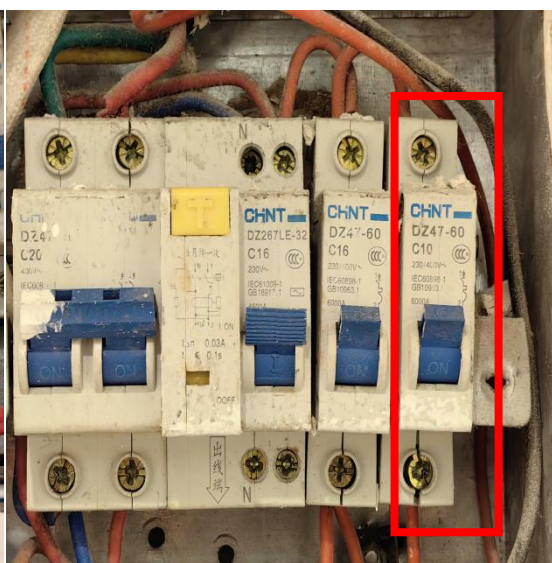
图 2-6 最右侧断路器

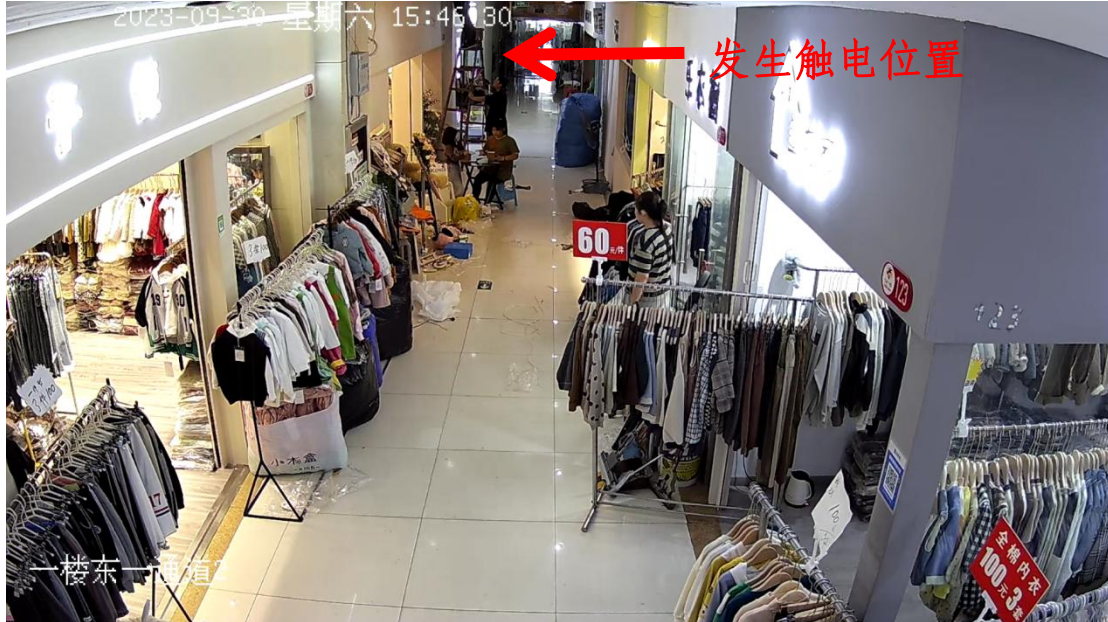
15 时 46 分，米希尔童装店外通道吊顶区域，刘某某站在木梯上，上半身探进检修口检查电路，突然身体晃动，踩不稳梯子，不慎触电。

图 3 事故现场监控视频
