# 瑶海嘉山路圣涛牛肉汤店 “8·24”一般触电事故调查报告

编制单位：瑶海区“8·24”事故调查组

编制时间：2024年10月22日

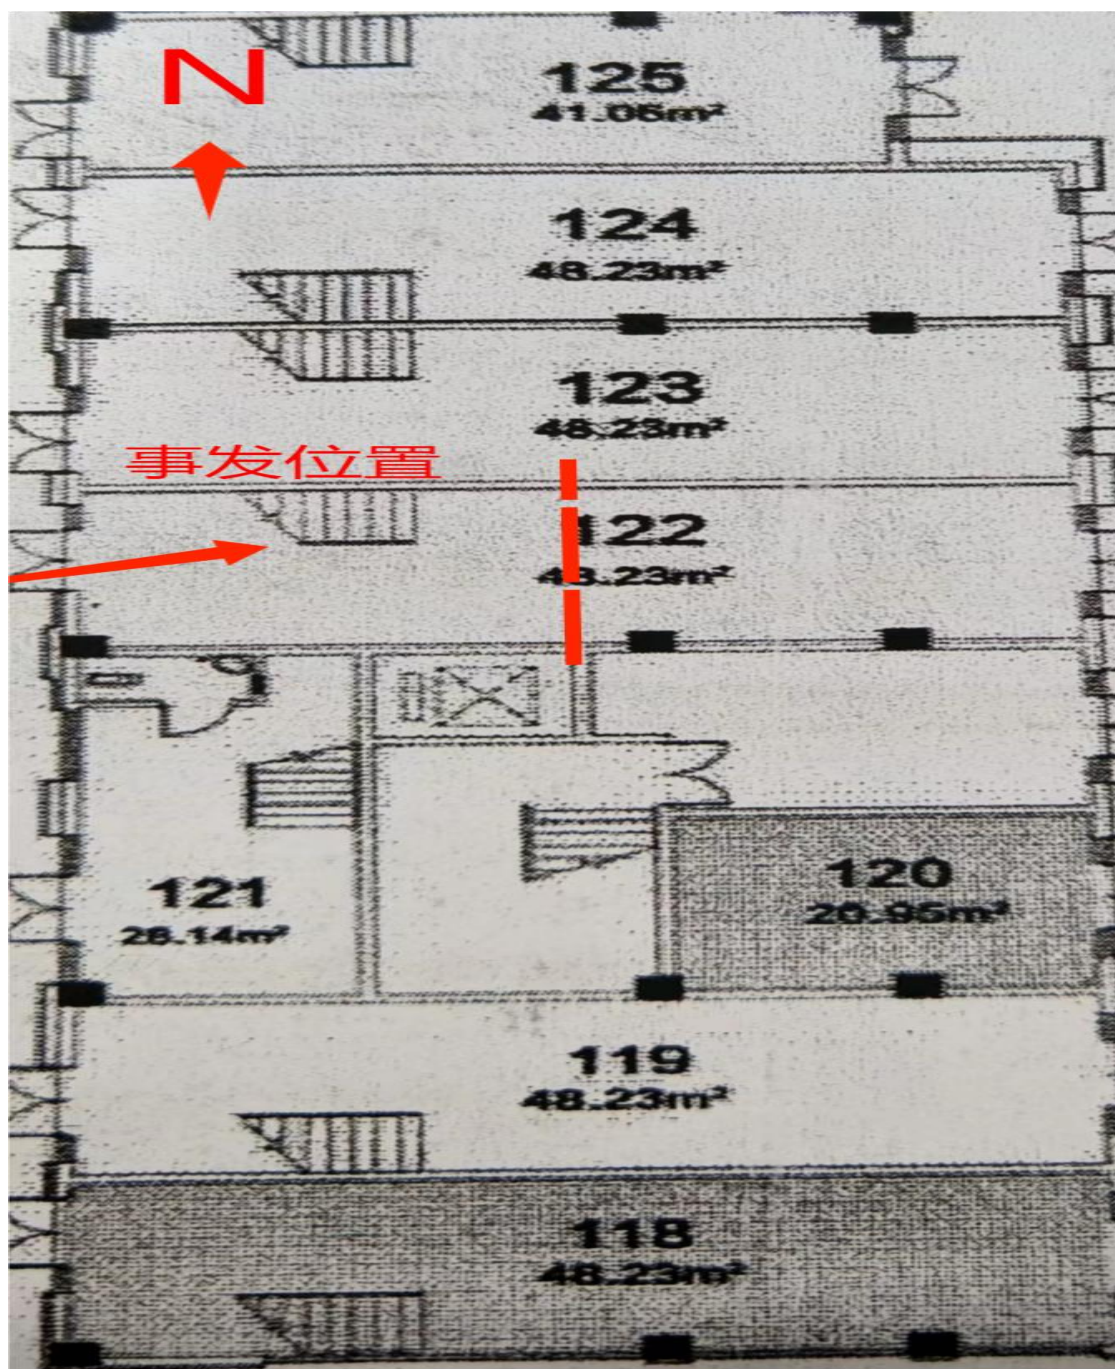
图 1：事故平面位置图

1. **事故现场。**位于合肥市瑶海区嘉山路街道淮南路与新蚌埠路交口，\*小区\*幢\*室圣涛牛肉汤店西厅柜台插线板安装处。圣涛牛肉汤店东西方向各有门，店内中间位置新制作柜台一个，柜台为南北纵向安装，将店内隔成两个厅。

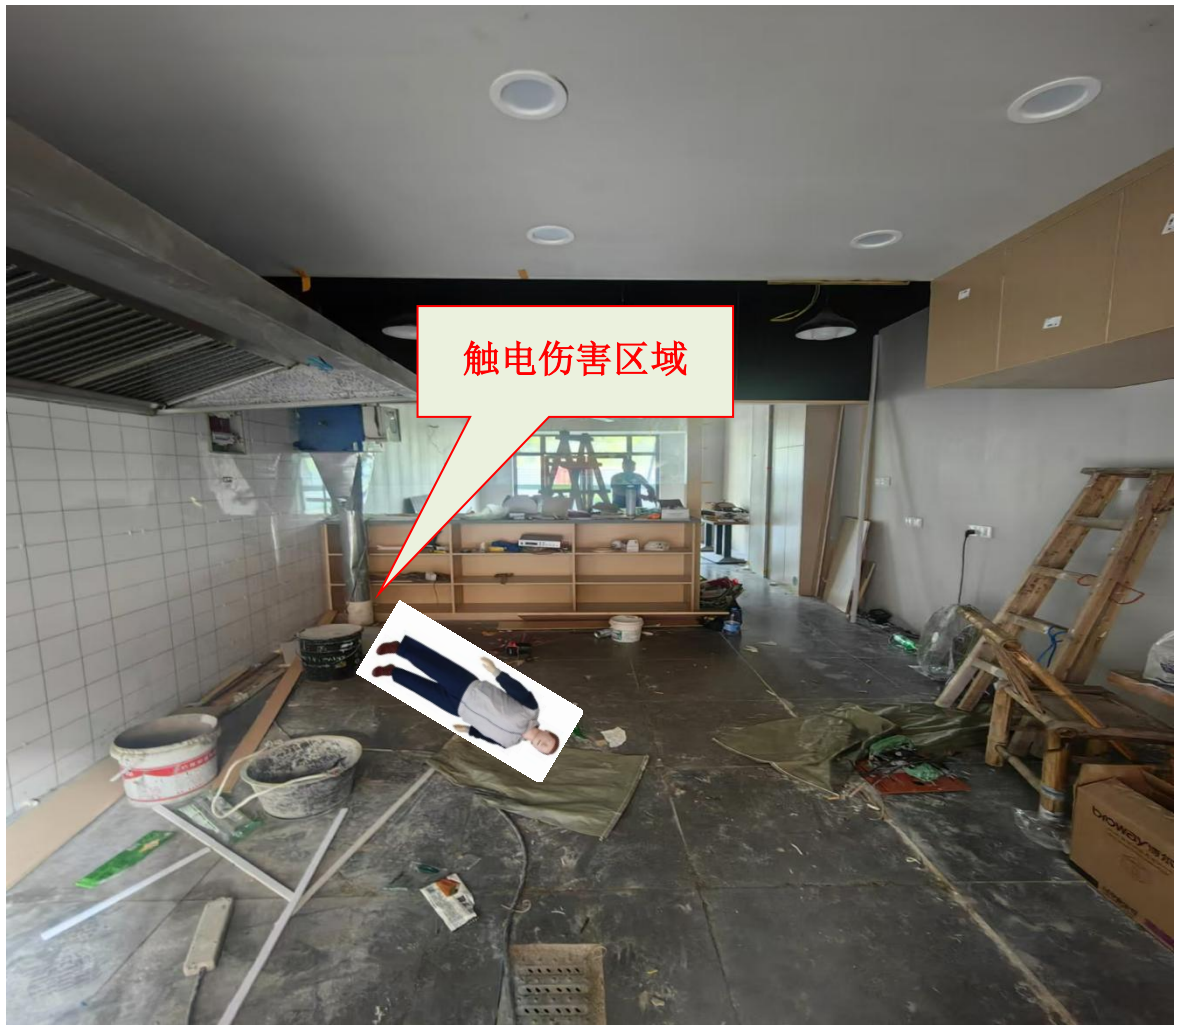
图 2：事故示意图

10 时 30 分许，夏\*勇在牛肉汤店东厅吊顶，牛肉汤店西厅内，谷\*\*站在人字梯子上固定螺丝，夏\*巧在柜台北侧拐角处安装多用插线板。夏\*巧将电源线相线、零线末端绝缘护套一次性剥开，在连接电源线与插线板接线盒时，不慎碰触电源线裸露部分，导致触电。

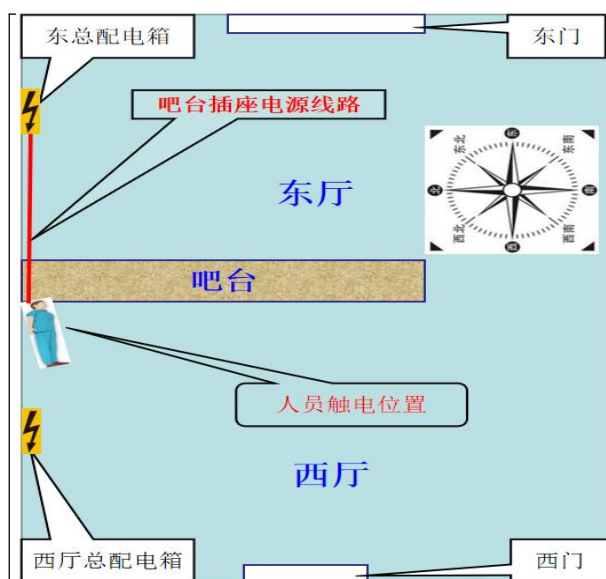
图 3-1 商铺配电简图

**2. 电气线路。**圣涛牛肉汤店东西两个厅内各安装有 PZ-30 配电箱做为总分电开关箱（见图 3-1），经检测，导致触电电源线从东厅 PZ-30 配电箱引入（见图 3-2）。

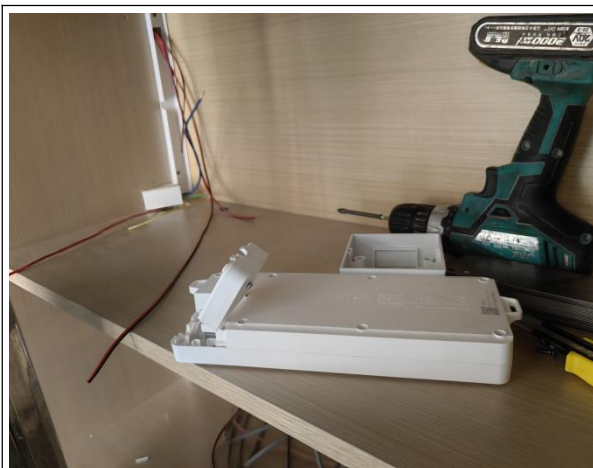
图 3-3 柜台西北角最上层

店内中间位置的柜台分三层，西北角最上层货架上放置插线板、三根电源线、充电式手电钻等物品（见图 3-3）。电源线红色（相线）、蓝色（零线）使用 2.5 平方单股 BV 线、黄绿双色线（PE 线）使用 1.5 平方单股 BV 线（见图 3-4）。相线、零线

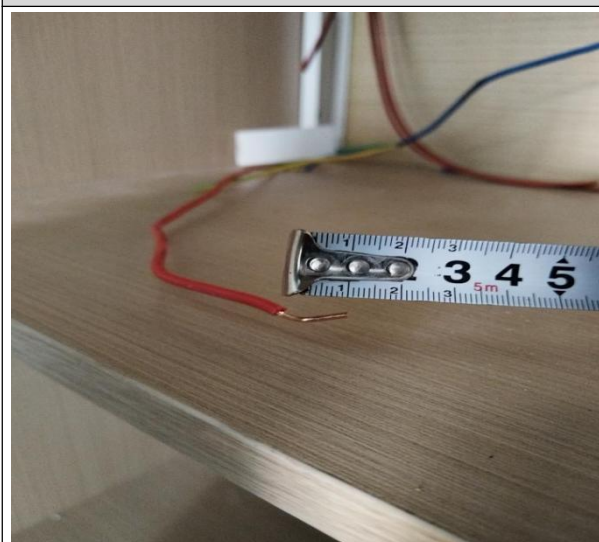
图 3-5 相线端导电体长度

末端绝缘护套均已被剥开，长度约 10 mm（见图 3-5），PE 线未剥开。插线板型号为公牛 GN-604W，插线板接线盒已打开（见图 3-6），但未跟电源线连接。

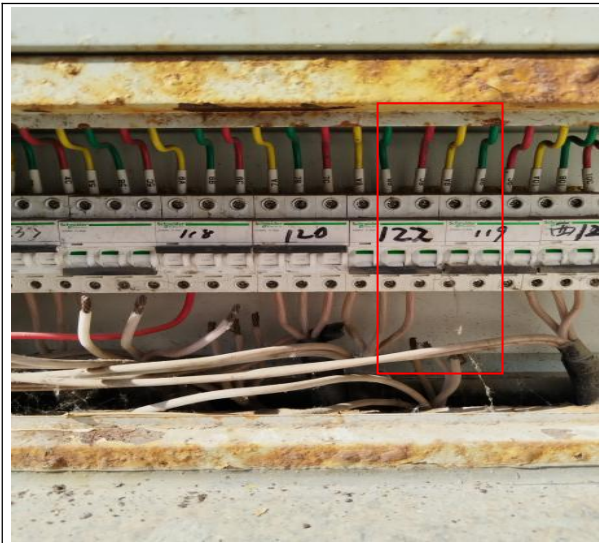
图 3-7 商铺室外电源总开关处

圣涛牛肉汤店主电源位于室外门面房总控制箱，开关型号为施耐德 IC65N C 40A（见图 3-7），室内总进线箱为东厅 PZ30 配电箱，总开关为“正泰 NXB-63 C63” 4P 断路器（见图 3-8）。柜台准备安装的插线板电源线引自东厅配电箱”正泰 NXB-63 C20” 1P 断路器（见图 3-9），经测试处于连接完好状态（见图 3-10），该配电箱总开关和插线板电源开关均未设置漏电保护器，并在剥线过程中一次性将相线和零线均剥开，导致带电体裸露。

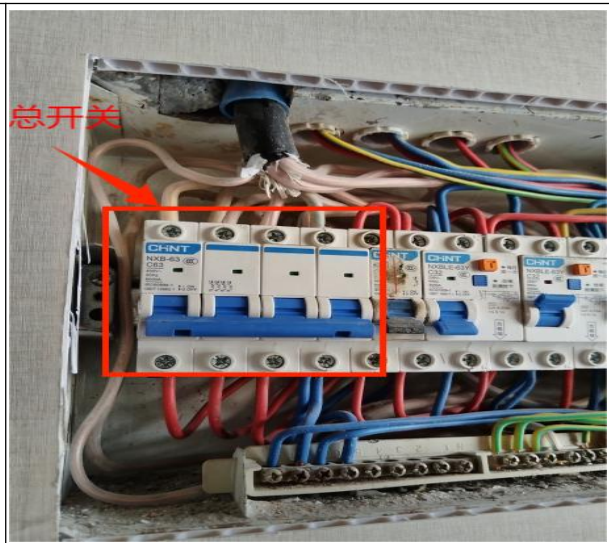
图 3-8 东厅电源总开关

的带电体触电，配电箱总开关和插线板电源开关均未设置漏电保护器<sup>[5]</sup>，触电时未有效切断电源，是本起事故的直接原因。
