# 瑶海区安徽省汽车工贸联营（集团）公司 “8·16”一般高处坠落事故调查报告

编制单位：瑶海区“8·16”事故调查组

编制时间：2024年9月24日

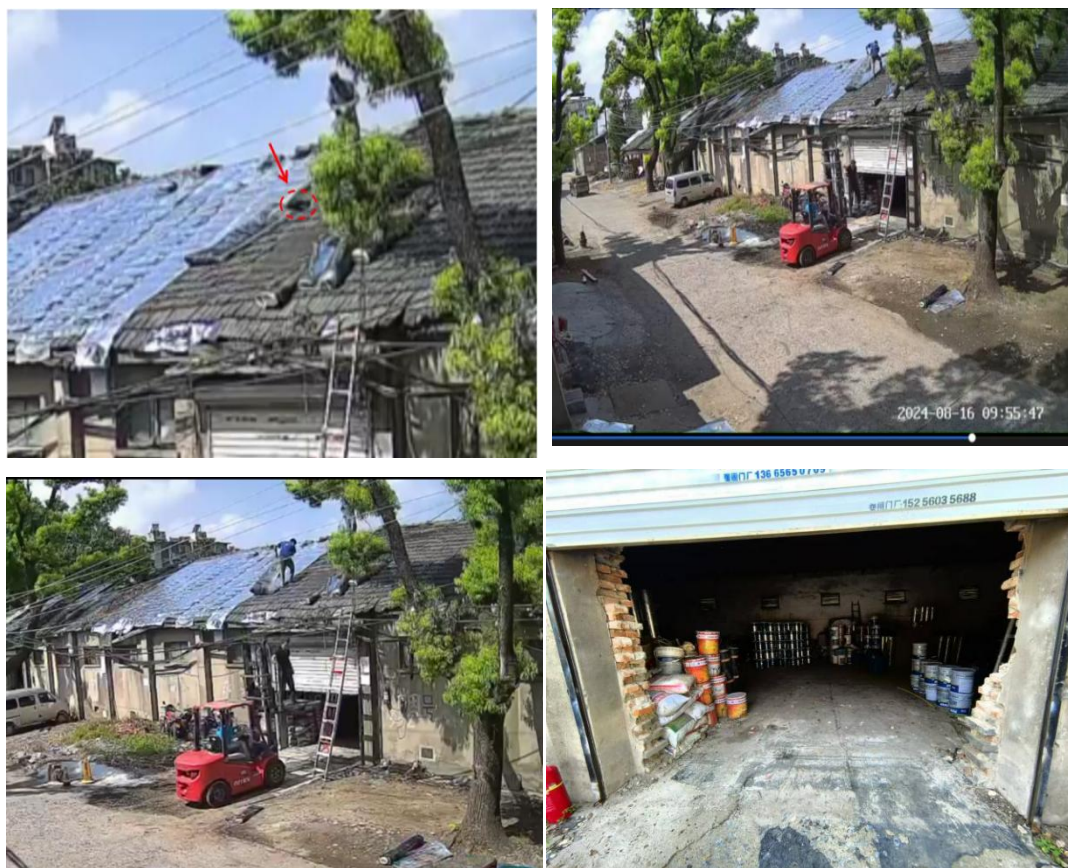
图1 事故现场（仓库区域视频监控）视频截图

3. 事故现场勘验情况：事发仓库南北长 20.3 米、东西宽 8.23 米，建筑面积约 167 平方米，房脊高 6 米、坡屋面檐口高 3.8 米，屋架下弦距离地面高度 4 米（见图 2、图 3、图 4）。东边的坡屋面中部，其中的 1 榀钢屋架南侧有一直径 0.5-0.7 米不规则坍塌的洞口，洞口距离仓库内地面高度 5.4 米，洞口南侧的瓦屋面上有刚铺设和准备铺设的防水卷材（见图 1、图 2、图 3、图 4）。仓库门口雨棚上方等檐口的屋面瓦呈明显下陷、失修不稳定状（见图 1、图 2）。

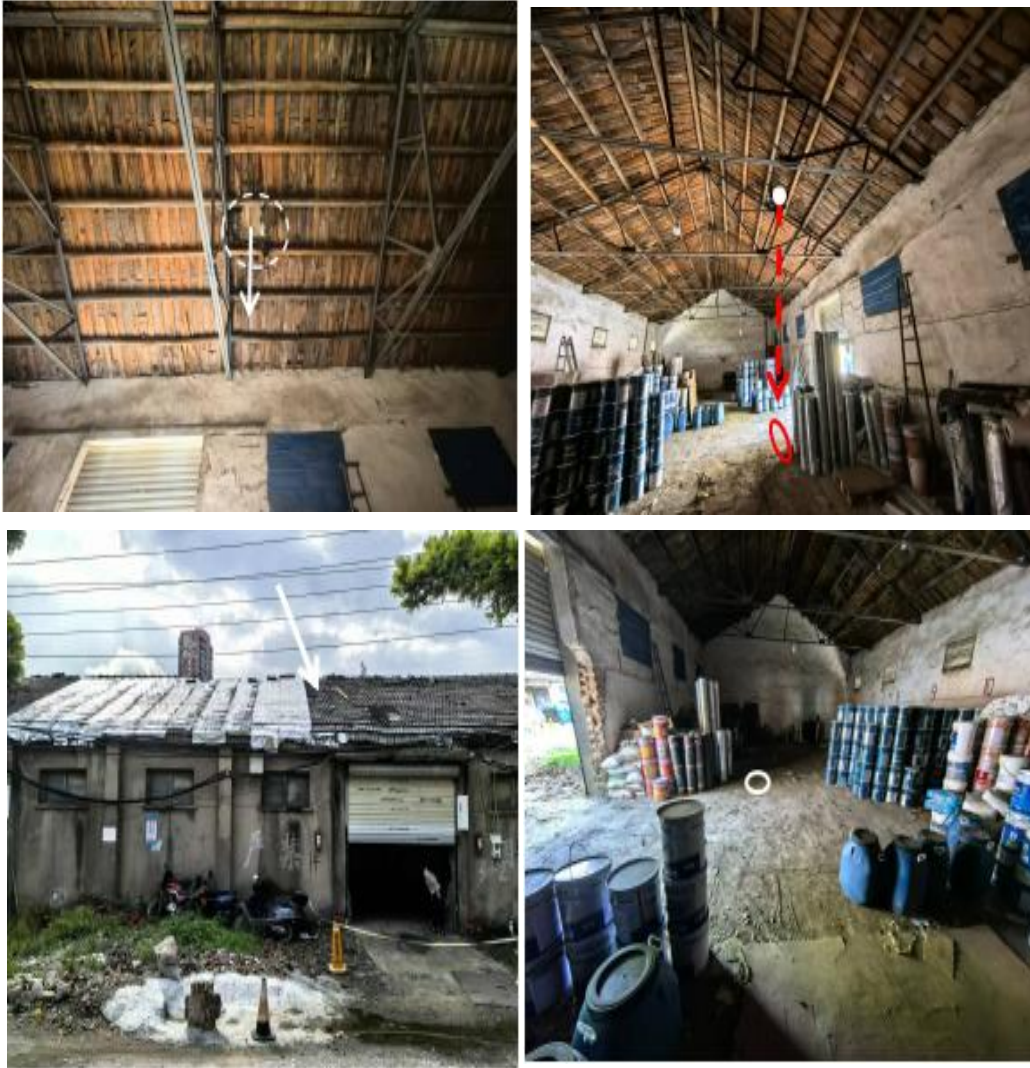
图2 事故（救援、洞口暂时修复后，8月28日下午）现场照片

仓库内、事故现场下方地面附近摆放有不同规格防水卷材、防水涂料等（见图2）。事故现场及附近区域的屋面结构由下至上分别是：钢屋架、竖向间隔铺设木质屋面板、芦席、防水油毡、粘土烧结瓦（见图1、图2、图4），室内目测洞口区域附近屋面板、芦席呈泛黑霉变、腐朽状（见图2）。

安全绳等防护用品<sup>10</sup>，踩到年久失修、受潮霉变腐蚀、承载力下降的屋面瓦与屋面板，屋面板坍塌导致作业人员坠落是该起事故发生的直接原因。

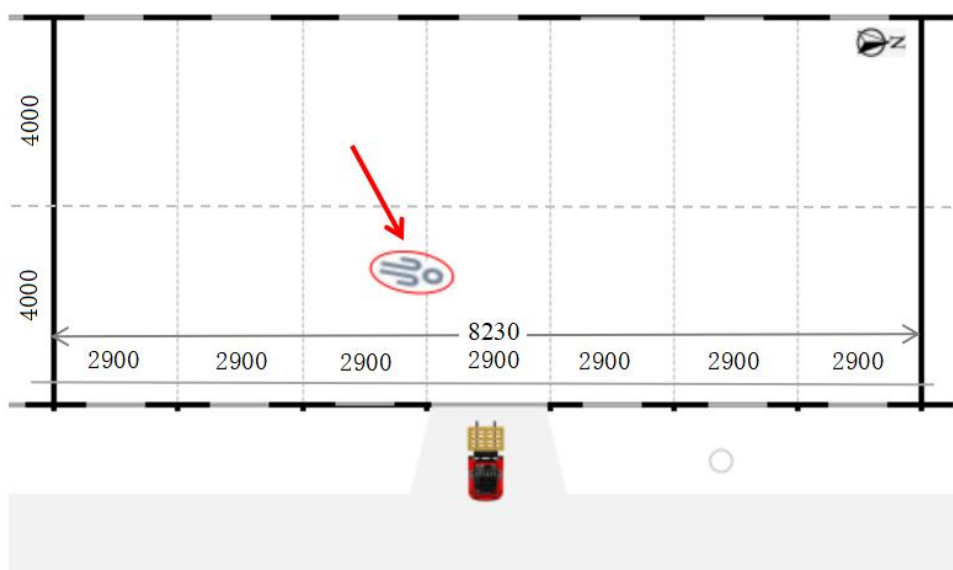
图3 事故现场（1161-3-2 幢B区仓库）平面示意图

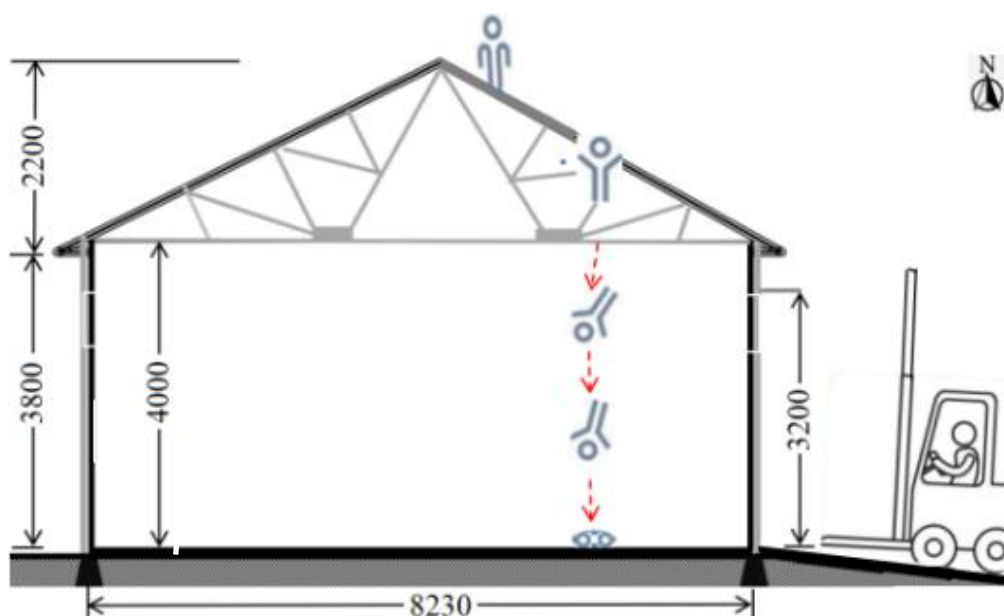
图4 事故现场剖面示意图
