# 瑶海区合肥云鼎茶馆有限公司

## “8·29”一般触电事故调查报告

编制单位：瑶海区“8·29”事故调查组

编制时间：2024年10月16日

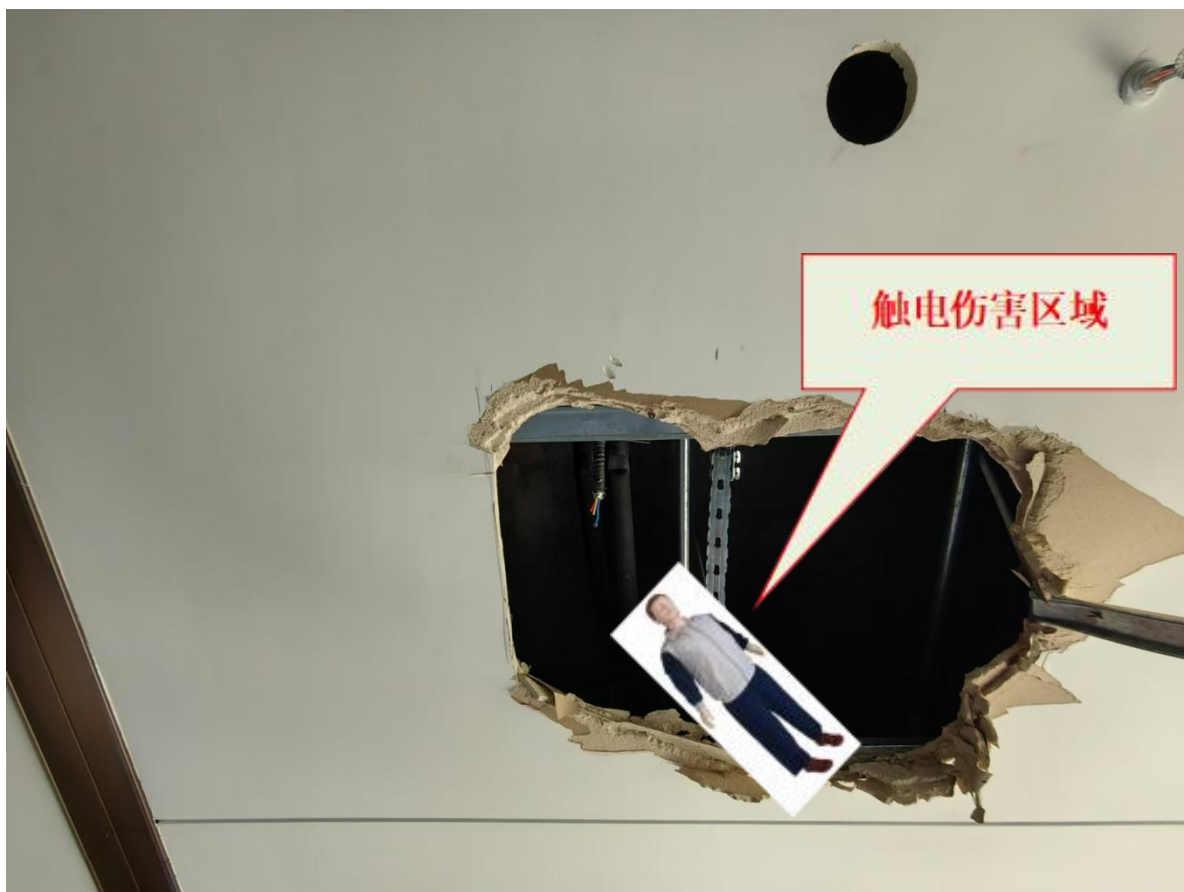
图 2 事故发生位置示意图

2. 事故发生地点: 事故发生地位于东经 117° 23′ 23″, 北纬 31° 52′ 11″ 伟星长江赋 S2 五楼西北角( 见图 1、图 2 )。

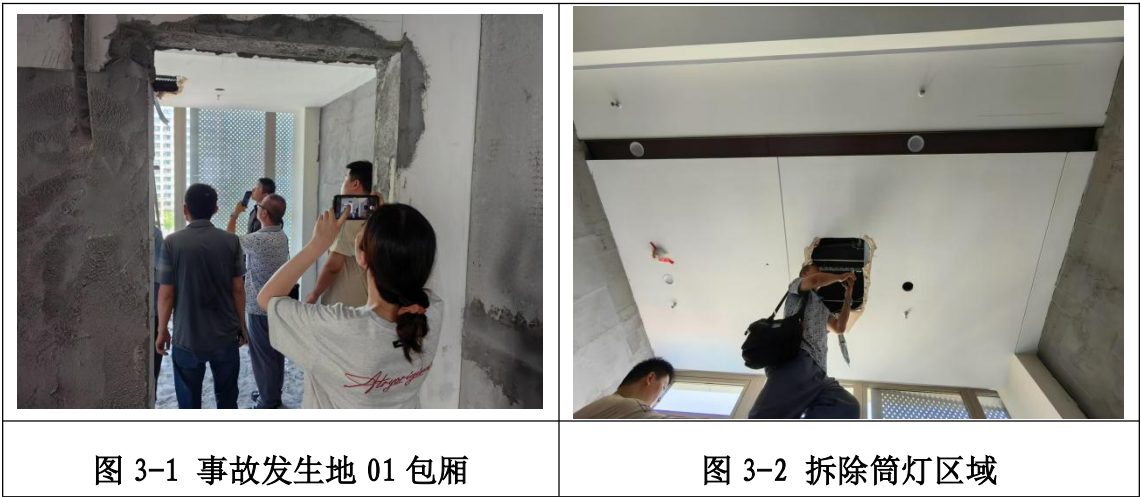
**3. 事故现场勘验情况：**事故发生地位于五楼西北侧第二间 01 包厢（见图 3-1），该区域原为过道，吊顶上安装有四盏嵌入式筒灯，其中一盏筒灯已拆除（见图 3-2）。距拆除盏筒灯西侧约 30cm 吊顶处有长方形孔洞，长度为 80cm（见图 3-3），宽度为 40cm（见图 3-4），距地面高度为 2.6m（见图 3-5），事发前王\*就通过该孔洞进入吊顶上方进行电气线路安装施工。

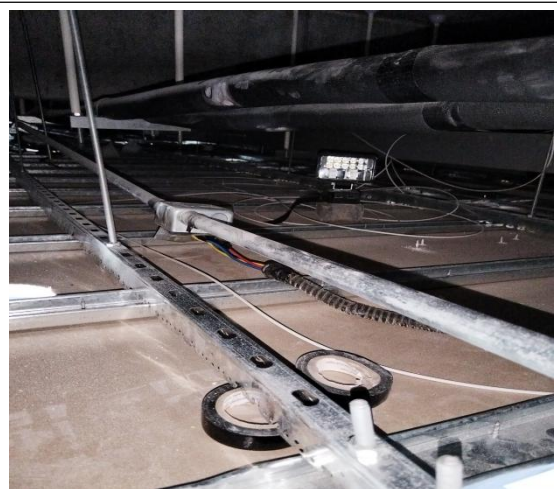
图 3-6 吊顶施工作业物品

吊顶内有卷尺和绝缘胶布等施工相关物品（见图 3-6），拆除筒灯线路末端经询问为事故后采用绝缘胶布进行包裹处理（见图 3-7），经拆开包裹线路检查，发现其中蓝色 BV

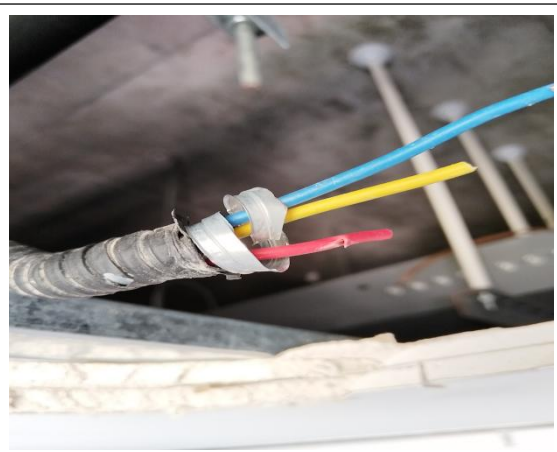
图 3-8 筒灯相线末端

线（零线）已剥开，黄绿色 BV 线（接地线）未剥开，红色 BV 线（相线）未剥开但有明显绝缘被割破露铜现象（见图 3-8）。

王\*在未取得特种作业人员资格情况下<sup>6</sup>，在云鼎茶馆包厢进行电气线路安装作业<sup>7</sup>，未使用绝缘防护用品<sup>8</sup>，在线路安装过程中身体接触到电源线裸露的带电体导致触电，是本次事故发生的直接原因。

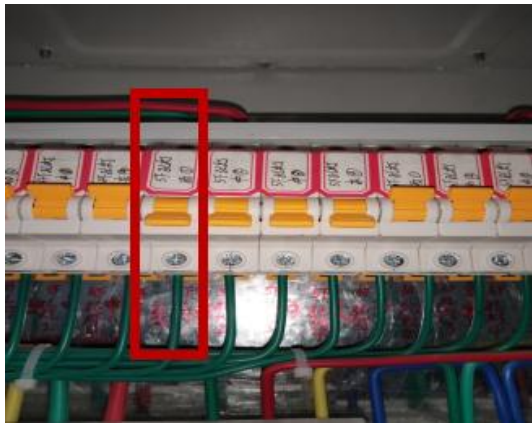
吊顶上拆除筒灯电源上一级总开关正泰 NBH-63 C16 单 P 断路器位于一楼强电井内，控制对象标识为“5F 孔灯西①”（见图 3-9），输出线端为绿色 2.5mm<sup>2</sup>BV 线，5 楼 01 包厢吊灯线路红色线为相线，经分析一楼强电井配电箱的相线出线为绿色线，包厢吊灯线路相线为红色线，因此判断该线路中间有接头或开关处更换过线色。

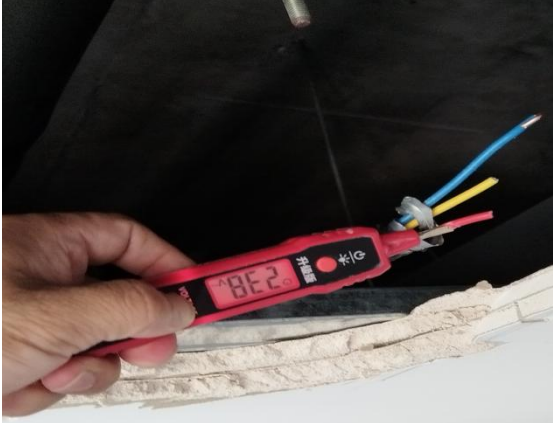
送电后采用验电笔检测，吊顶内龙骨等金属构件均无带电现象。检测拆除后筒灯电源红色相线绝缘露铜处对地电压为 238V（见图 3-10），经分析该电源线露铜区域是导致王琳施工作业触电区域。
