# 瑶海长江 180 艺术街区消防改造 EPC 工程 项目“3·24”一般机械伤害事故调查报告

瑶海区政府事故调查组

2025 年 4 月

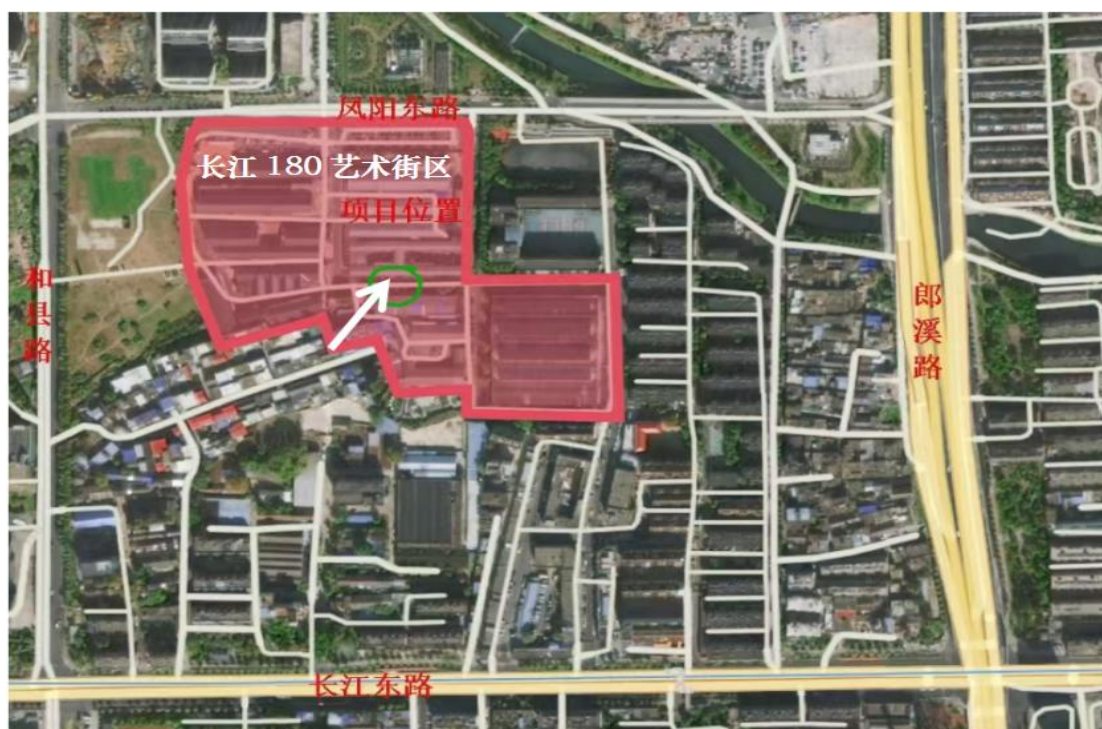
图 1 事故现场（项目施工区域）位置示意图

1.事故发生地点：长江 180 艺术街区中部区域重庆老火锅店门前道路沥青砼路面摊铺施工现场（见图 1、图 2）。

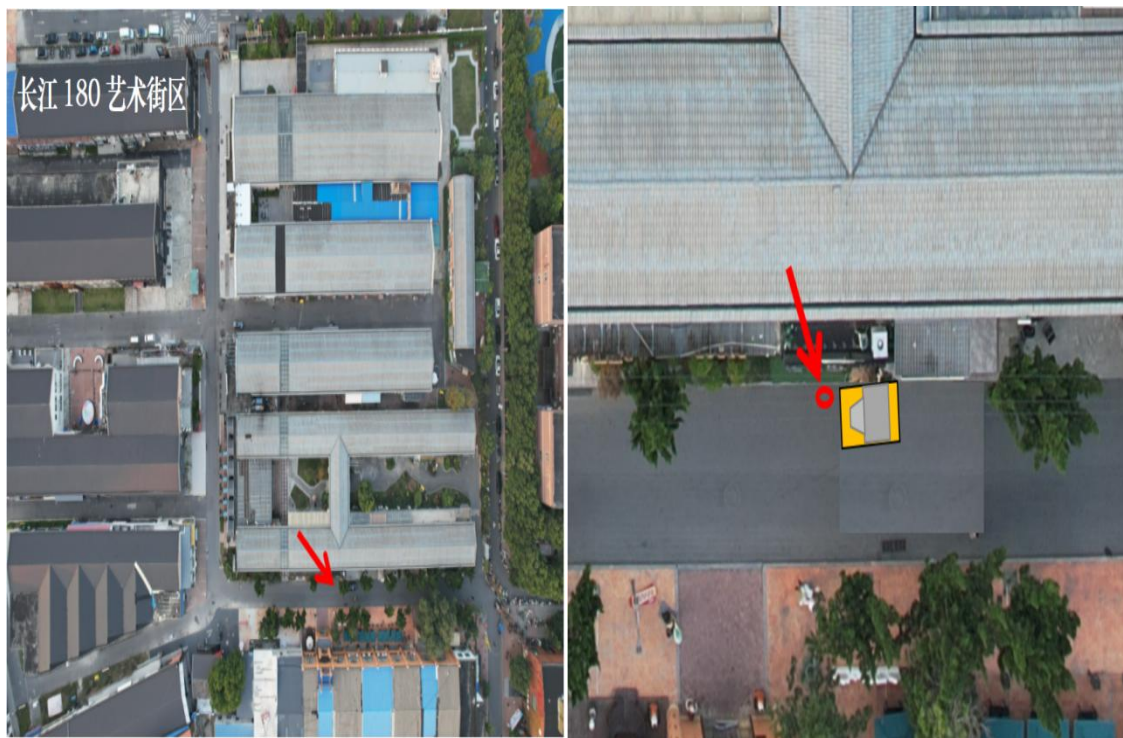
图2 事故现场影像示意图

2.事故现场环境情况：路面宽5米，距北侧路缘石0.15至0.25米处，停放有1台头朝西的胶轮压路机（见图2、图3），施工现场危险区未设置警戒区、警戒线及警戒标识<sup>1</sup>，事故现场西侧20米处，停放有1台暂时待料停工的沥青砼摊铺机。

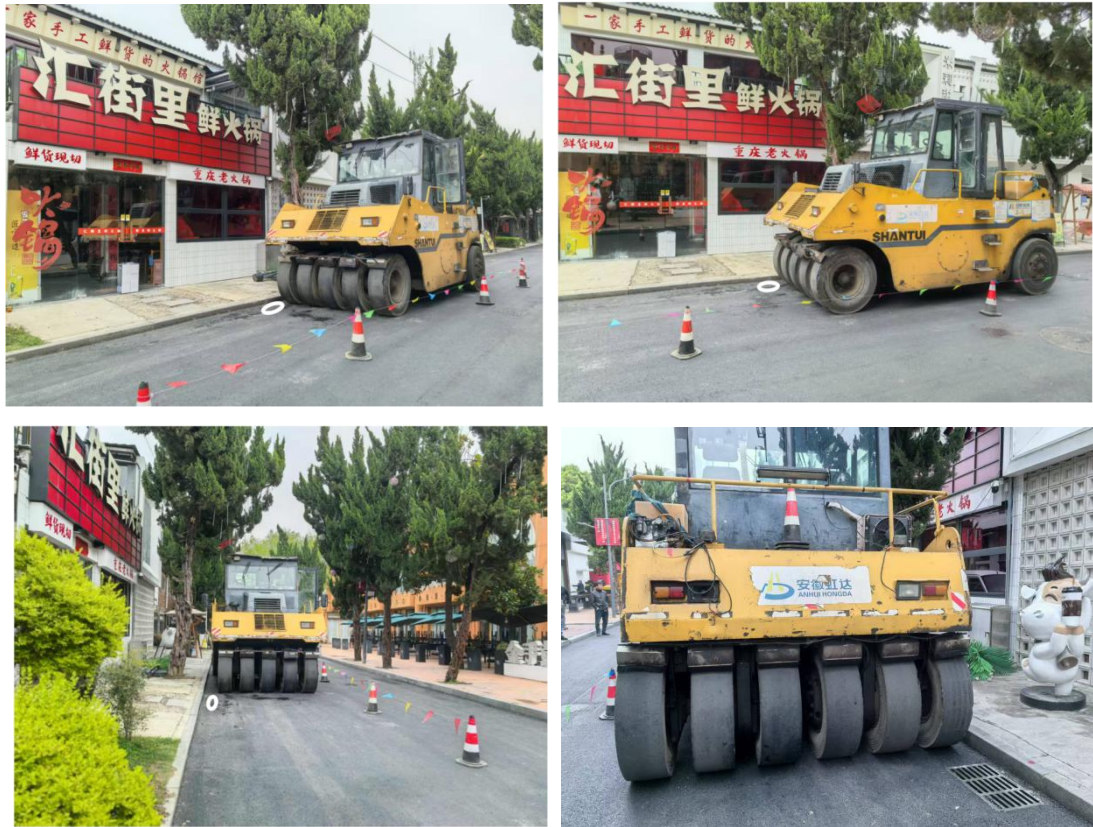
图3 事故现场照片

3.压路机情况：前5后6胶轮压路机，设备型号SR26T，产品名称压路机，机号CHSR26ATTE1000326，出厂日期2014年4月，制造厂家山推工程机械股份有限公司（见图4）。整机质量13900kg，压路机长5.06米、宽2.466米、高3.38米，现场勘查发现压路机铭牌设备型号辨识不清，压路机驾驶室内分左右两个操控台驾驶位，左侧操控台的喇叭翘板按钮缺失破损<sup>1</sup>（见图5），压路机未安装声光报警装置<sup>2</sup>。右前轮胎外缘直径1米、轮外缘宽0.3米（见图3）。

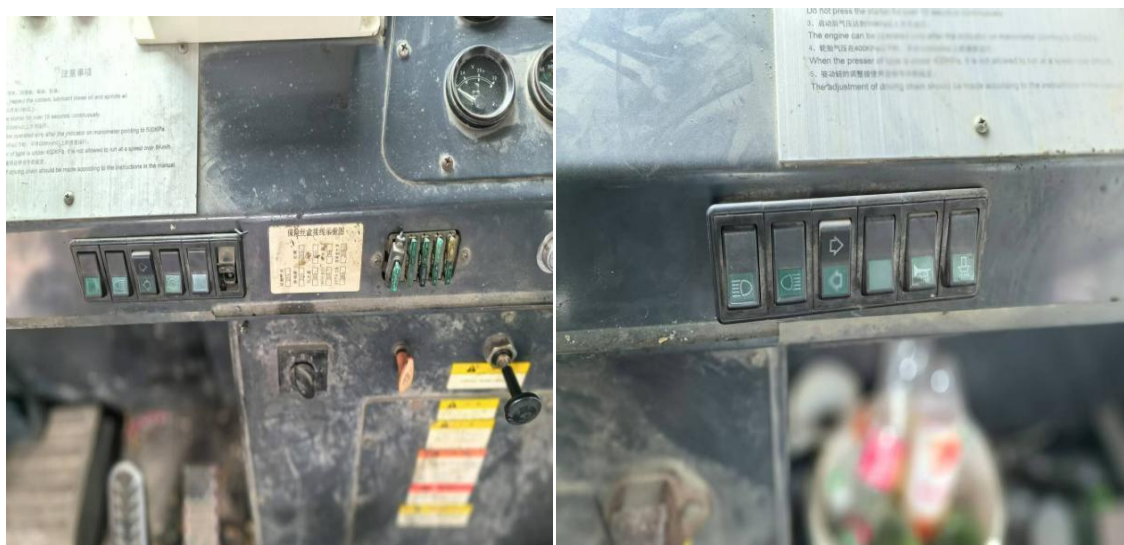
图5 事故现场（压路机左右操控台）照片

<sup>1</sup> 《关于持续开展合肥市房建市政工程安全管理五个专项治理的通知（2025版）》（合建质安〔2025〕5号）附件3：移动机械施工作业专项治理第三、9.机械要警示。移动机械应配备声光警示灯具，在启动、行走、变道、回转、变幅和吊钩升降等动作或人员靠近时，应发出声光警示信号。

（一）合肥东城公司，要深刻吸取事故教训，严格落实安全生产主体责任。要严格遵守有关安全生产的法律、法规，加强安全生产管理，按规定对从业人员进行安全教育培训和考核，保证从业人员具备必要的安全生产知识和技能；加强对施工现场及设备设施的安全管理，及时排查、消除事故隐患，坚决防范生产安全事故发生。
