# 瑶海城东“12·23”亡人事故调查报告

编制单位：瑶海区“12·23”亡人事故调查组

编制时间：2025年2月20日

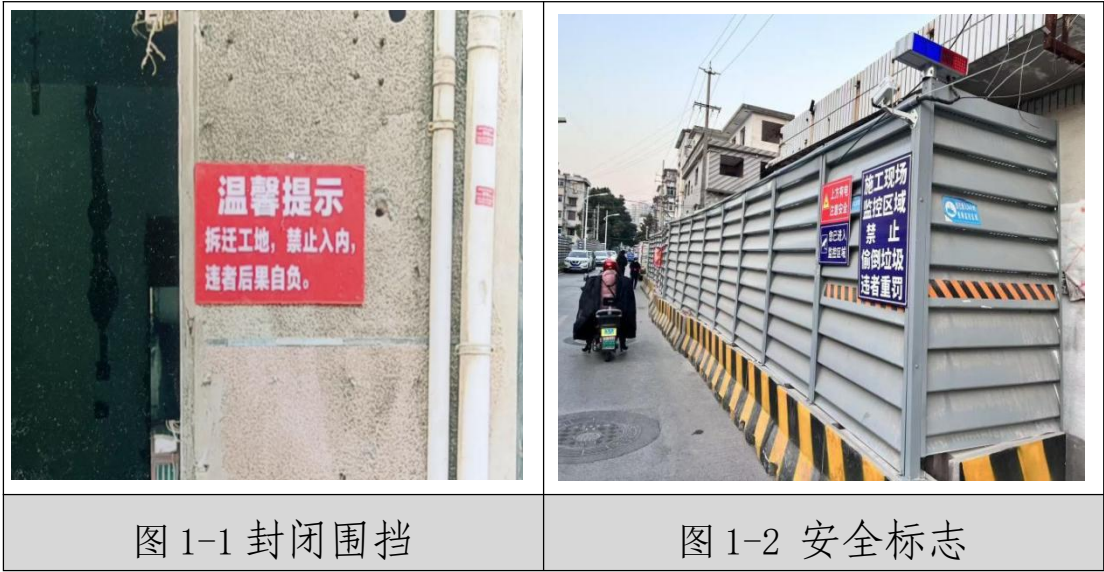
1、姜团池项目拆迁施工现场设置的硬质封闭围挡及醒目的安全标志“拆迁工地禁止入内，违者后果自负”。（见图 1-1、图 1-2）

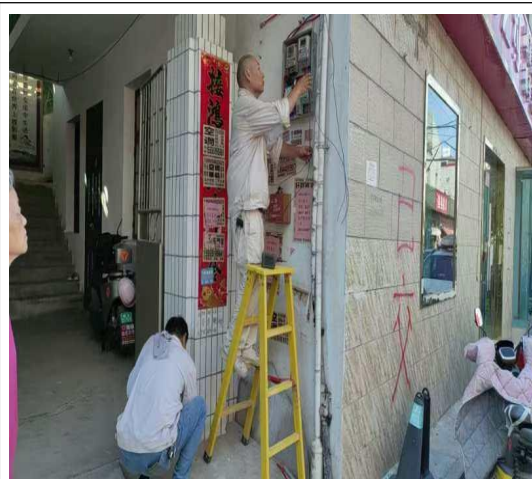
图 2-1 水电管线及时切断

2、拆除施工前，与有关部门联系采取措施，将各种水电管线及时切断或迁移，确认安全后方可施工。（见图 2-1、图 2-2）

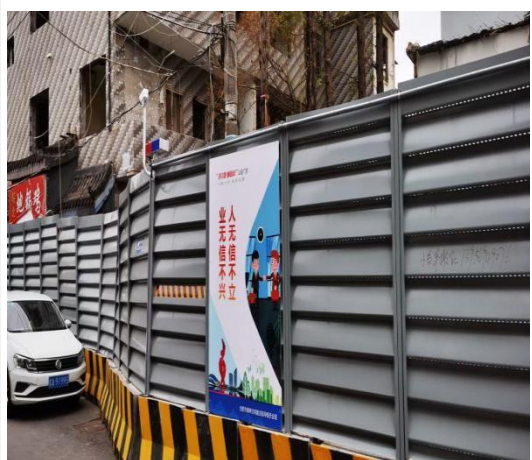
图 2-1 划定危险区域

3、实施拆除前采取相应的保护措施，划定危险区域，设置警戒和明显的警示标志。非施工人员不得进入施工区域。（见图 3-1、图 3-2）
